# TLAČNO ISPITIVANJE KAPITELA STUPA IZ PALAČE MOISE U CRESU

## COMPRESSION TEST OF A COLUMN CAPITAL OF MOISE PALACE IN CRES

Željko Smolčić\*, Paulo Šculac\*

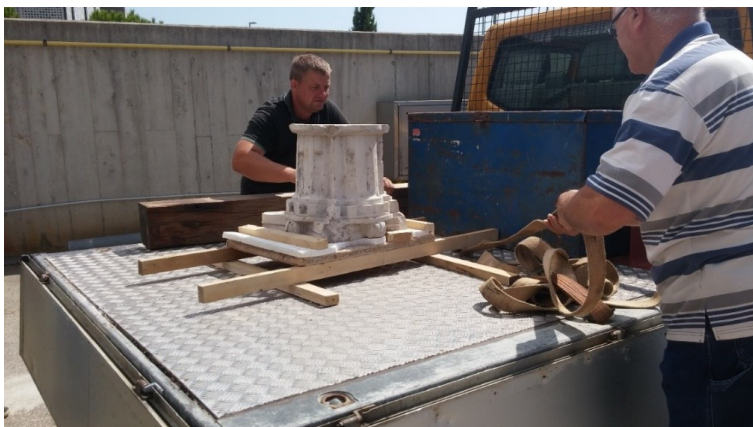
**Slika 4.** Transport kapitela stupa

Zbog stanja kapitela stupa posebna se pažnja posvetila transportu kapitela stupa iz palače Moise u Cresu u prostorije Laboratorija za konstrukcije Građevinskog fakulteta u Rijeci (Slika 4.), gdje je provedeno ispitivanje dana 31. kolovoza 2017. godine.
